Sicherheitshinweis der Deutschen Telekom zu Firmware-Fehler bei den Faxgeräten Multifax 500 und 700

Überhitzungsgefahr durch Firmware-Fehler – Fehler lässt sich durch Update der Firmware beseitigen – kostenlose Hotline für die betroffenen Kunden geschaltet

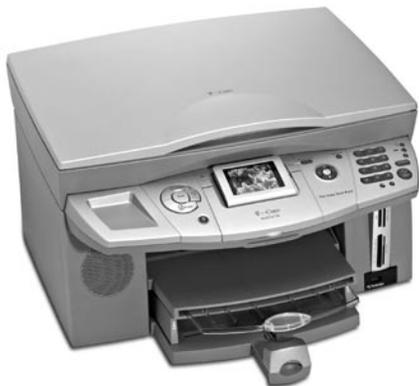
Die Deutsche Telekom vertreibt seit mehreren Jahren die **Faxgeräte Multifax 500 und 700**. Bei einem Teil der Geräte hat der Hersteller einen Firmware-Fehler festgestellt. Betroffen sind ausschließlich die beiden Produktreihen, die in der Zeit vom 25. Juli 2005 bis zum 29. Juni 2007 verkauft wurden. Liegt eine beschädigte Tintenpatrone im Gerät, besteht die Möglichkeit, dass aufgrund des Firmware-Fehlers der Selbstreinigungsprozess der Patrone nicht ordnungsgemäß verläuft. Bei einer Überhitzung der Patrone kann es zu einer Verschmelzung von Kunststoffteilen in direkter Umgebung der Patrone oder der Patronenkontakte kommen. Auch lässt sich nicht ausschließen, dass das Faxgerät durch die Hitzeentwicklung Feuer fängt.

Der Fehler lässt sich durch ein Update der Firmware beseitigen. Die Deutsche Telekom empfiehlt den betroffenen Kunden, ein solches Update durchzuführen. Das kostenlose Update der Firmware mit der Bezeichnung V 3.10 steht im Internet **unter www.t-home.de/downloads** zum Download bereit. Bei Fragen zu dem Update oder Problemen bei dessen Durchführung steht den Kunden die **kostenfreie Rufnummer 0800 330 9094** zur Verfügung. Für Kunden, die ein Update der Firmware nicht selbst durchführen können, wird ein Software-Update innerhalb von 48 Stunden organisiert (kostenloses Abholen und Zurückbringen).
